Rapportage Asbestinventarisatie

De Bazelstraat 18
3555 CS Utrecht

8 november 2018

232826 | 1

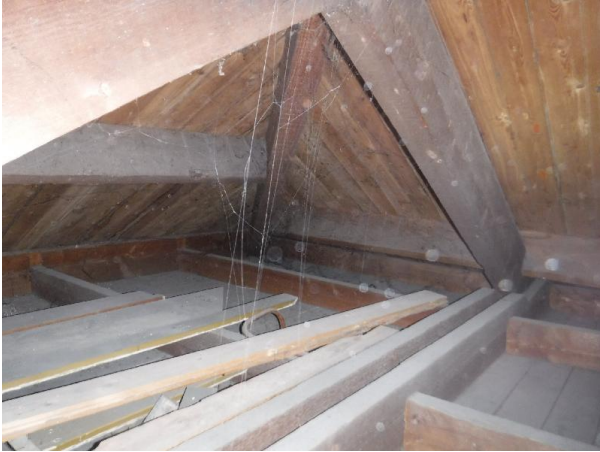
Er zijn op zolder geen asbestverdachte materialen aangetroffen.

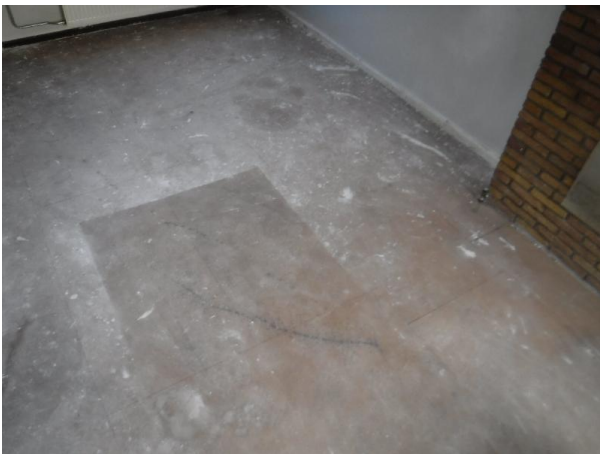
Er is geen vloerbedekking aanwezig en er zijn geen asbestverdachte materialen aangetroffen.

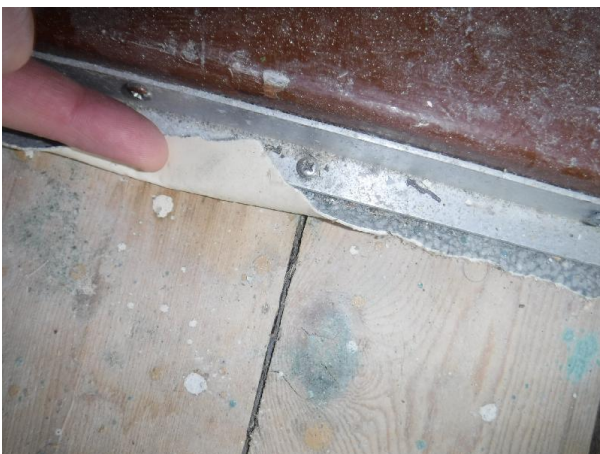
De restanten vinyl in de slaapkamer voorzijde zijn niet asbestverdacht.

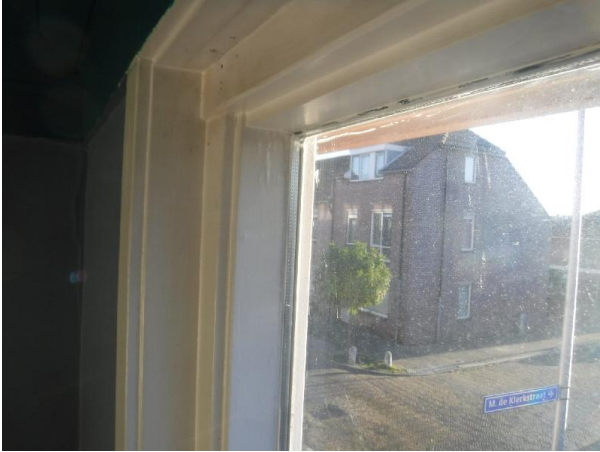
De kit van de dubbele beglazing is niet asbestverdacht.

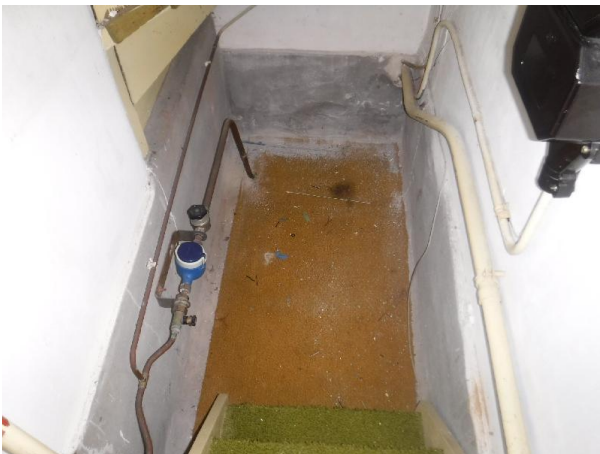
De lijmresten op de trap zijn niet asbestverdacht.

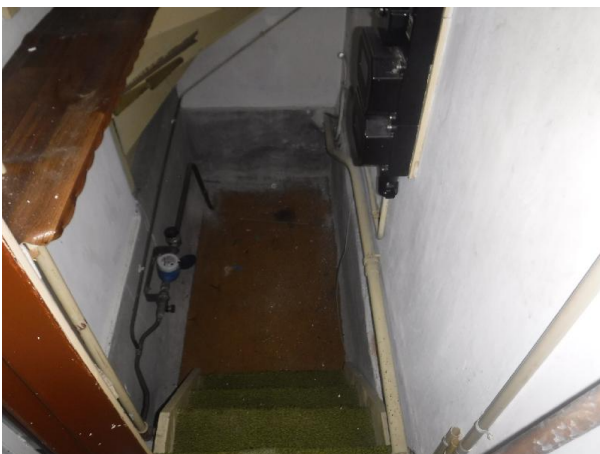
In de meterkast zijn geen asbestverdachte materialen aangetroffen.

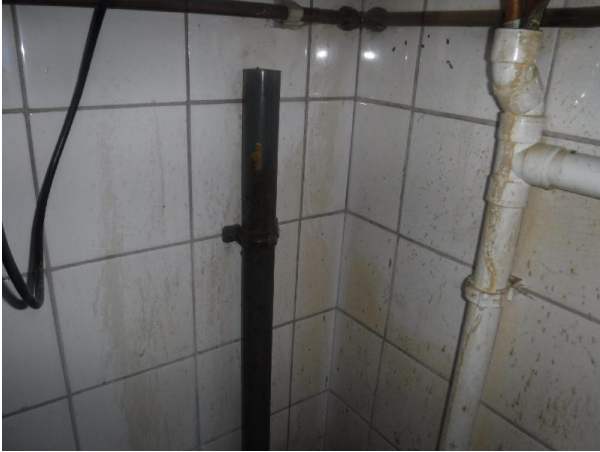
Achter en onder het tegelwerk is niet geïnspecteerd.

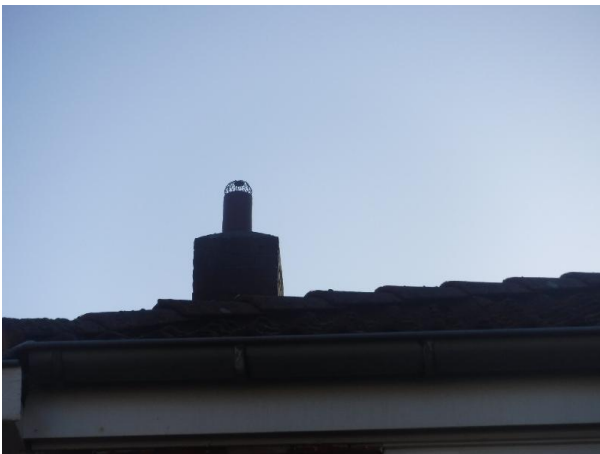
In de schoorsteen kanalen en ventilatiekanalen heeft geen inspectie plaatsgevonden.

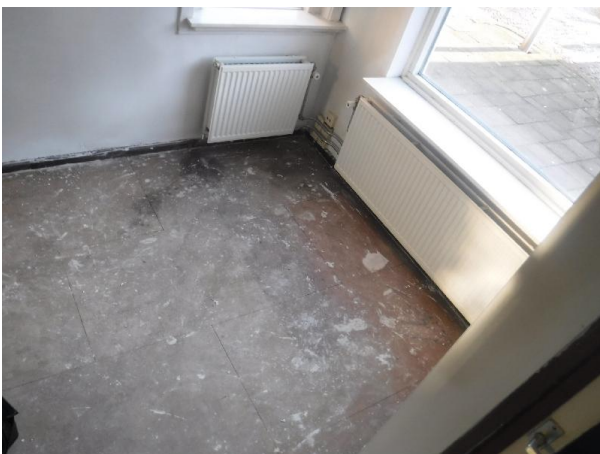
In verband met het ontbreken van een vloerluik heeft er geen inspectie onder de vloer plaatsgevonden

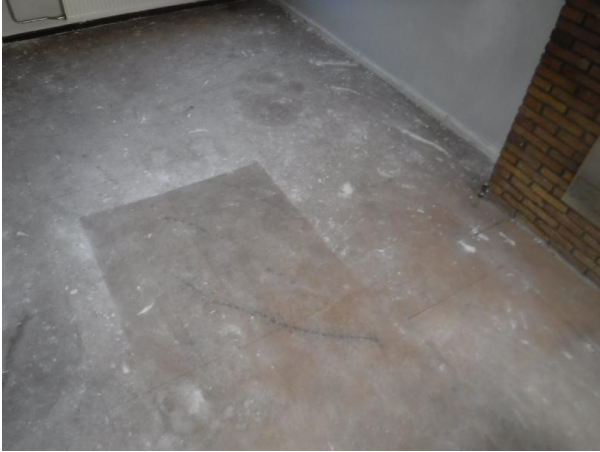
Op de begane grondvloer liggen houten platen hieronder heeft geen inspectie plaatsgevonden.

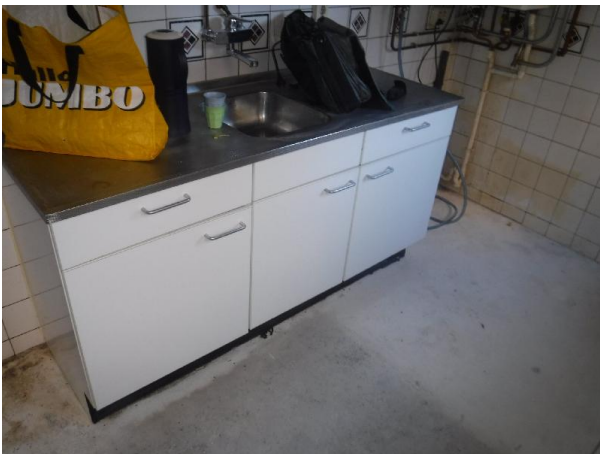
Onder de keuken heeft geen inspectie plaats gevonden.

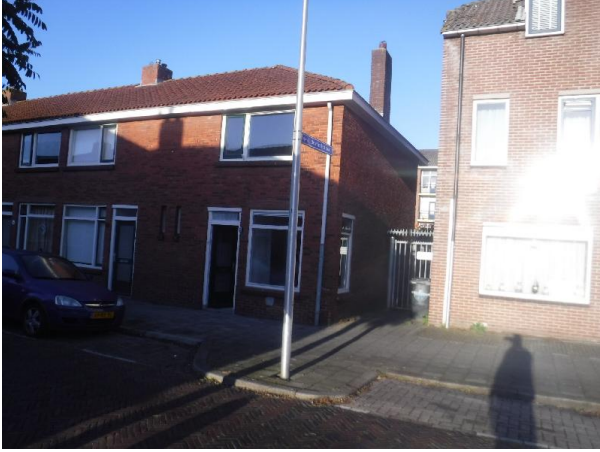
Deze rapportage is na opheffen van de bij de reikwijdte genoemde onderdelen geschikt voor het renoveren zonder de bouwkundige integriteit aan te tasten.
