Rapportage Asbestinventarisatie

Hoornseschans 68
3432 TM Nieuwegein

251244 | 1

Asbestinventarisatie

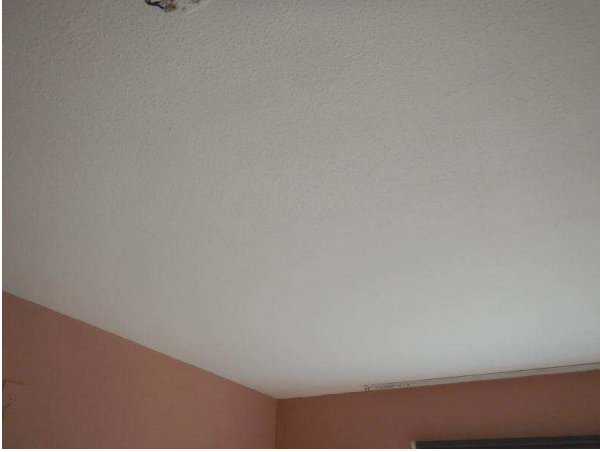
De betonnen plafonds zijn voorzien van spuitwerk. Er zijn geen asbestverdachte materialen aangetroffen.

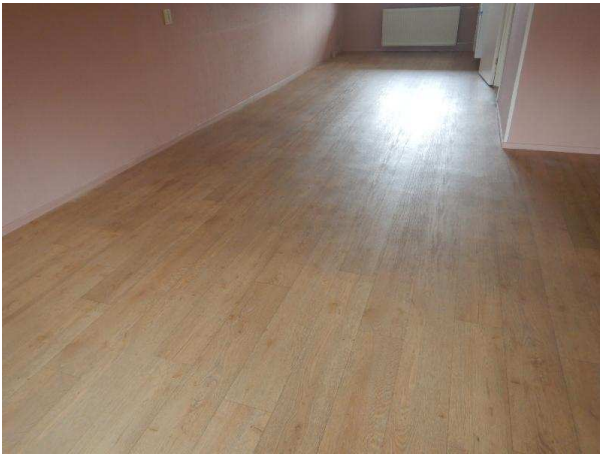
De vloeren zijn afgewerkt met vinyl. Er zijn geen asbestverdachte materialen aangetroffen.

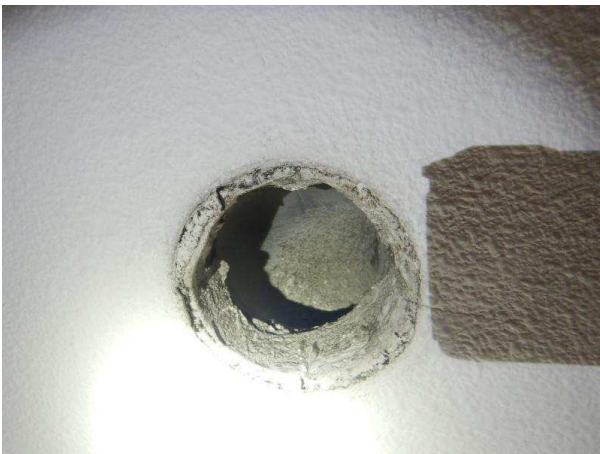
De ventilatiekanalen zijn in metaal uitgevoerd, er zijn geen asbestverdachte materialen aangetroffen.

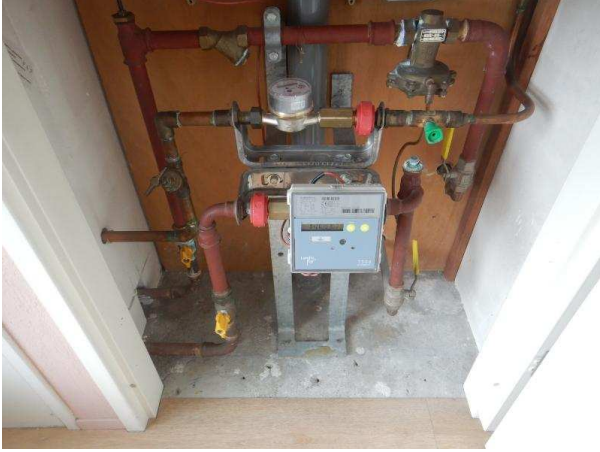
De woning wordt verwarmd middels stadsverwarming, er zijn geen asbestverdachte materialen aangetroffen.

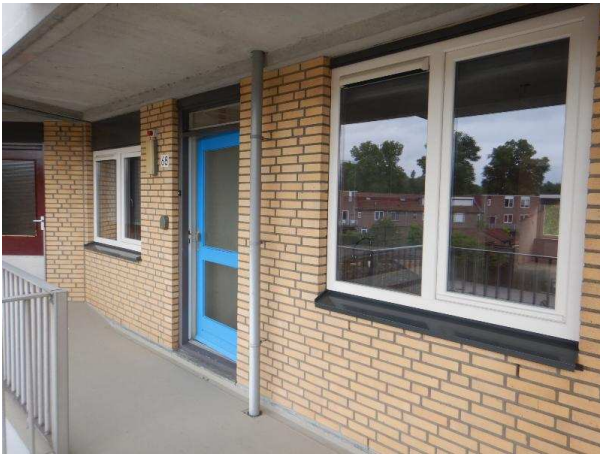
De kozijnen zijn in kunststof en hout uitgevoerd, er zijn geen asbestverdachte materialen aangetroffen.

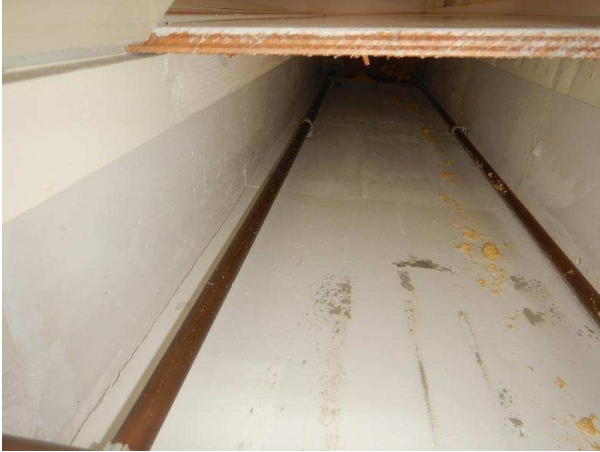
Er is niet in kokers e.d. geïnspecteerd.

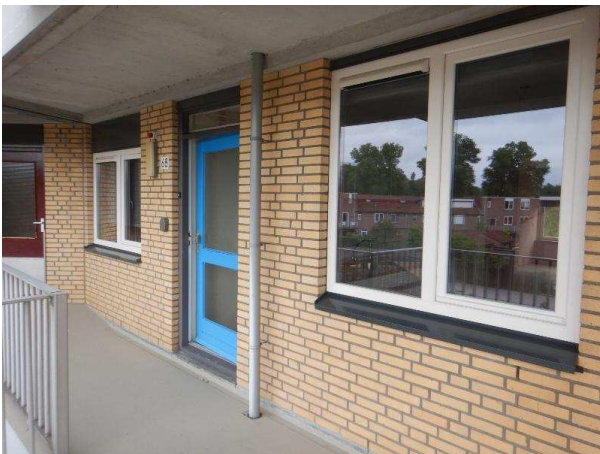
Er is niet in de spouw geïnspecteerd.

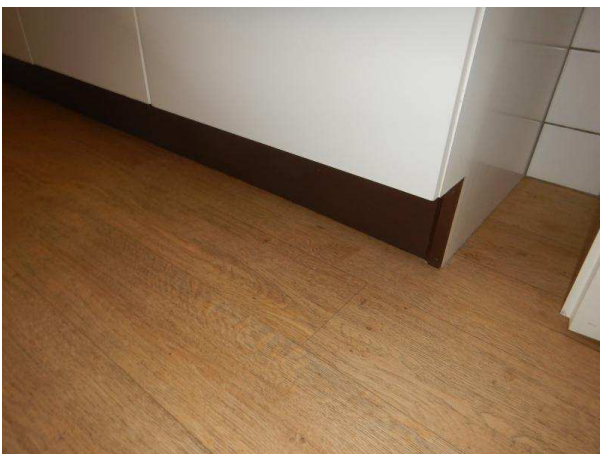
Er is niet onder het keukenblok geïnspecteerd.

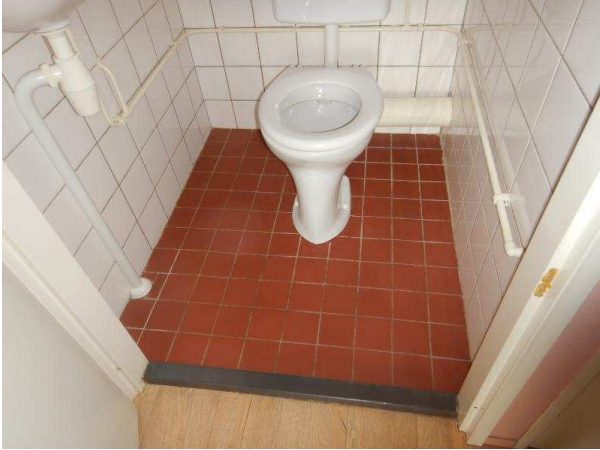
Er is niet onder de tegelvloer(en) geïnspecteerd.

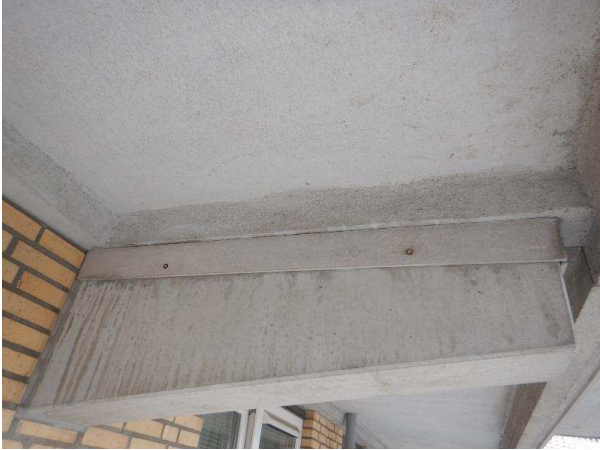
Het rapport is geschikt voor het saneren van de aangetroffen bron.

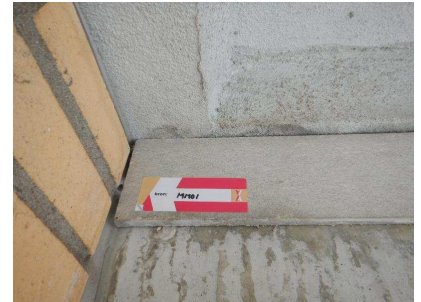
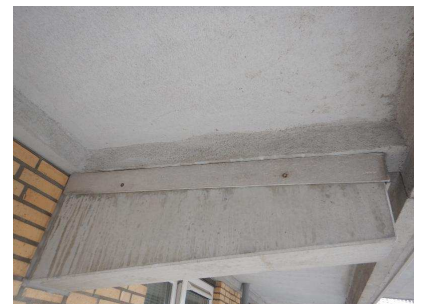
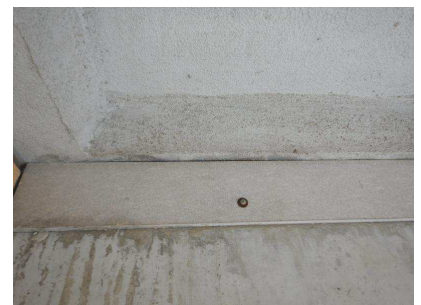
Bron	MM01
Monster nummer intern	251244 / 1
Monster nummer extern	STL.148266 / 474428
Omschrijving	Plaatmateriaal
Monstersoort	Materiaalmonster
Asbest aanwezig	JA
Hoeveelheid materiaal	0.3 m2 (Gemeten)
Locatie	Buiten
Plaats	Galerij
Bereikbaarheid	Goed
Bevestigingsmethode	Geschroefd
Gebondenheid	Hechtgebonden
Beschadiging	Niet
Verweerd	Niet
Analyse resultaat (lab)	10-15%, chrysotiel
Verwijderadvies	Demontage (als geheel verwijderen)
Risicoklasse	2
Saneringsadvies	Op korte termijn saneren is niet noodzakelijk, de kans op vezelemissie is gering. Saneren wel voor aanvang sloop of renovatie.

Monsternummer - Omschrijving - Type	Asbest	Massa %	Binding	Stella ID
MM01 - Plaatmateriaal - Plaatmateriaal	chrysotiel	10-15	H	474428

Productspecificatie	Asbestcement vlakke plaat
Hechtgebondenheid	Hechtgebonden
Hoeveelheid asbest	0,3 m ²
Percentage Chrysotiel	10 - 15 %
Percentage Amfibool asbest	< 0.1 % (niet aantoonbaar)
Analysecertificaatnummer	474428

Risicoklasse	2
Gebruikte versie classificatiemodel	SMART 2.3 10062019 (ingangsdatum 10-06-2019)

Openlucht RK2

Het werkgebied dient afgezet/gemarkeerd te worden.

Het gecertificeerde asbestverwijderingsbedrijf dat de asbestverwijderingswerkzaamheden uitvoert, dient de best bestaande technieken toe te passen. Er dienen bronmaatregelen genomen te worden om vezelemisatie te voorkomen. Deze maatregelen dienen in een werkplan, opgesteld conform het certificatieschema, te worden opgenomen.

Er dient een eindcontrole door een RvA geaccrediteerde (ISO 17020) inspectie-instelling volgens NEN 2990, onderdeel visuele inspectie, te worden uitgevoerd.
